**APLICACIÓN DE COMPETENCIAS PROFESIONALES EN LA ASISTENCIA
TÉCNICA A LA OBRA DE CREACIÓN DE LOS SERVICIOS DE
RECREACIÓN PASIVA Y ACTIVA EN LAS DUNAS DE VILLA, DISTRITO DE
TÚPAC AMARU INCA – ICA**

TRABAJO DE SUFICIENCIA PROFESIONAL

**PARA OPTAR EL TÍTULO PROFESIONAL DE
INGENIERO CIVIL**

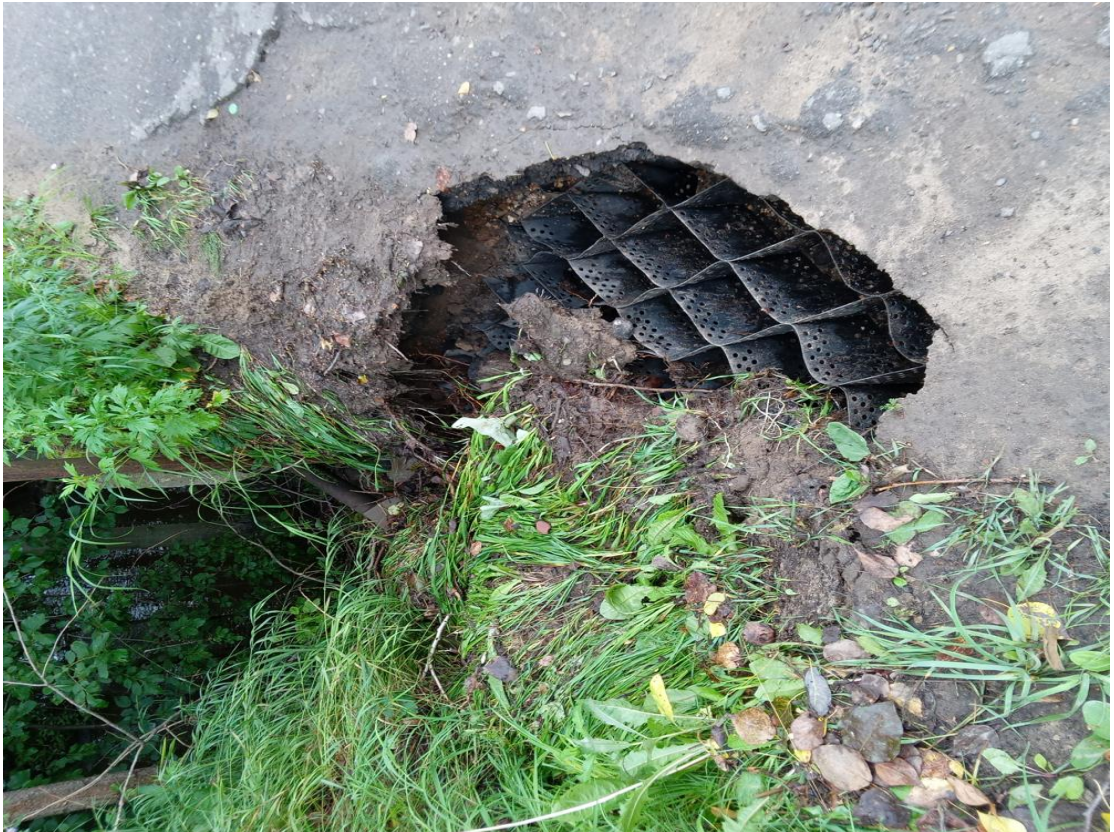
Figura 1

Colchón de Cimentación Conformado por Geocedaas Geoweb.

Nota. Representación del colchon de cimentación por geoceldas Geoweb Sobre suelo arenoso, con las celdas tridimensionales de HDPE. *(Elaboración propia).*

confinándolos para mejorar su desempeño; tal cual se representa en la **Figura 1**, que se muestra a continuación:

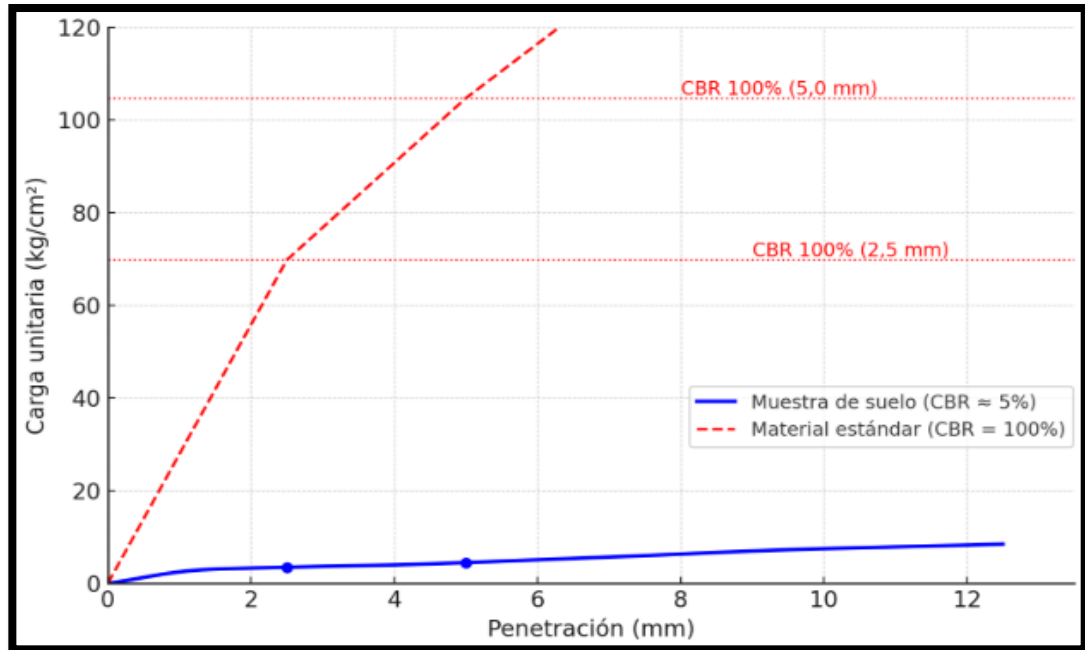
Figura 6

Colocación de geoceldas.

Nota. Se hace la representación gráfica representativa de la Carga-Penetración del ensayo CBR de laboratorio (valor=5%). Fuente (Elaboración propia).

De acuerdo con el ensayo estos valores dieron $N = 4 - 8$, por lo que basándonos en la norma E.050 y a los conocimientos de mecánicas de suelos, pudimos definir que efectivamente el estado del suelo era “MUY SUELTO” del estado superficial, así como se indicó al revisar el expediente técnico. De igual manera apoyé en la ejecución de un ensayo CBR de campo, así obteniendo un índice de 5%, lo cual

nos indicó una subrasante de mala calidad para soportar cargas; así como se muestra en la **Figura 6** a continuación:

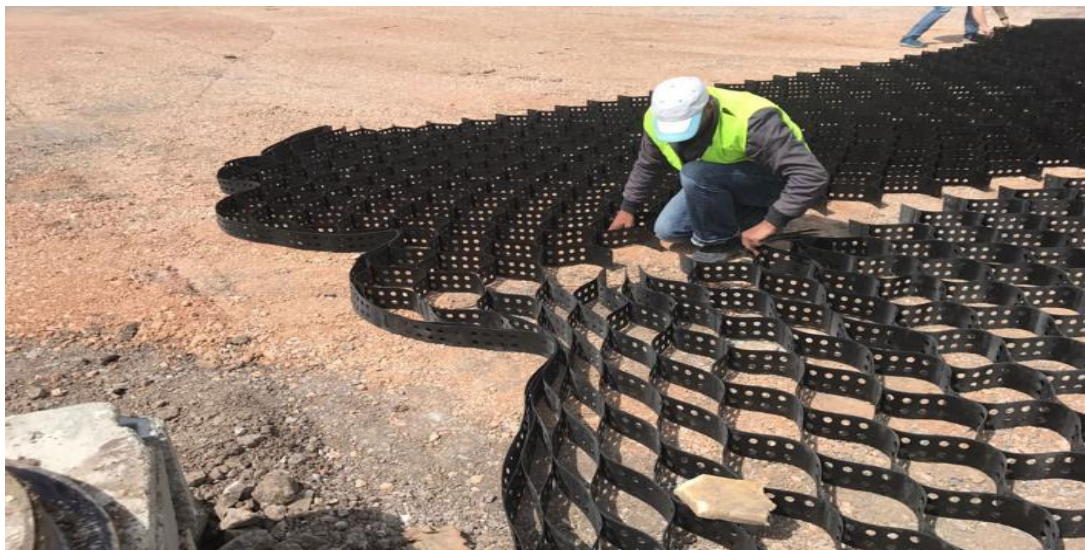
Figura 7

Colocación de geoceldas.

Nota. Se visualiza la colocación de Geoceldas para formar un colchon de cimentación estabilizado sobre el suelo arenoso suelo, (Elaboración Propia).

Esta técnica de *confinamiento celular* consiste en una matriz de celdas de polietileno de alta densidad (HDPE) que se expande sobre el terreno y se rellena con el mismo material granular del sitio (arena), mejorando drásticamente su comportamiento; así como se muestra en la **Figura 7** a continuación:

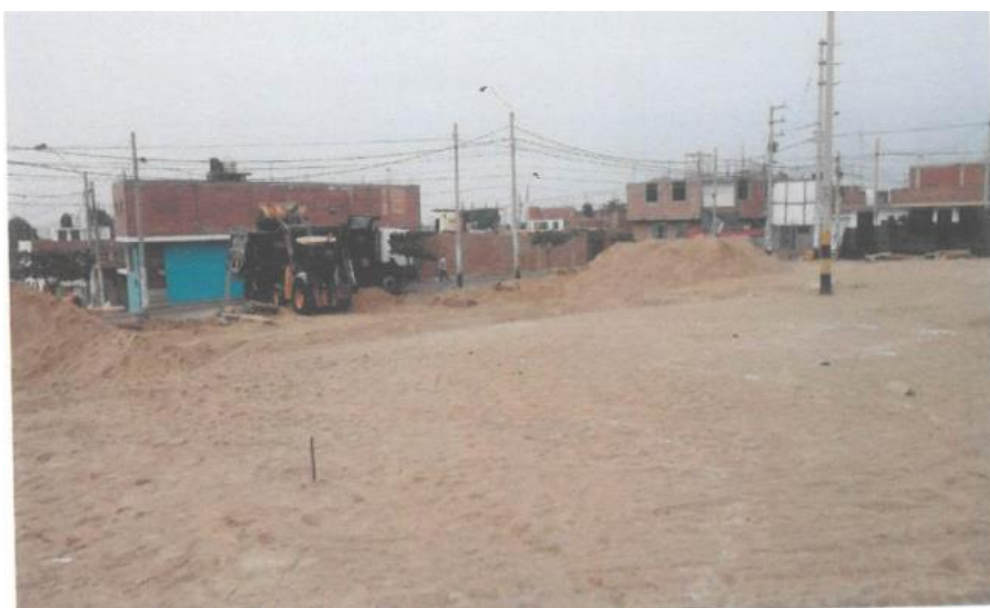
Figura 9

Eliminación del material excedente

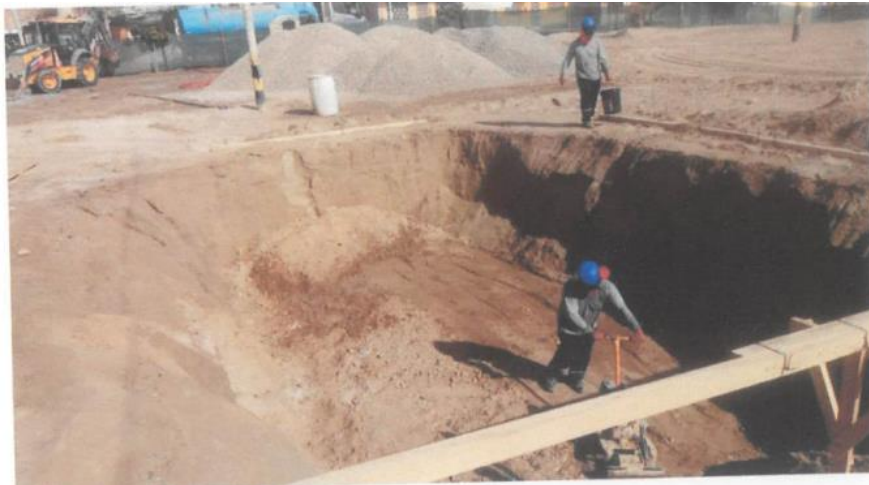
Figura 11

Compactación y reforzamiento con agua del suelo

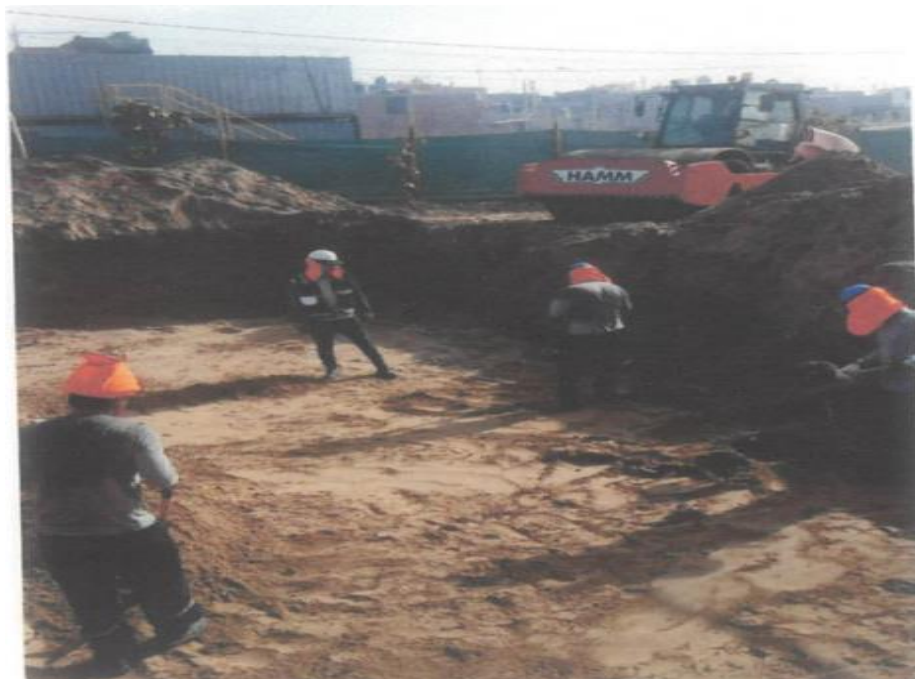
Figura 12

Excavación masiva para los modulos ss.hh. y administrativos

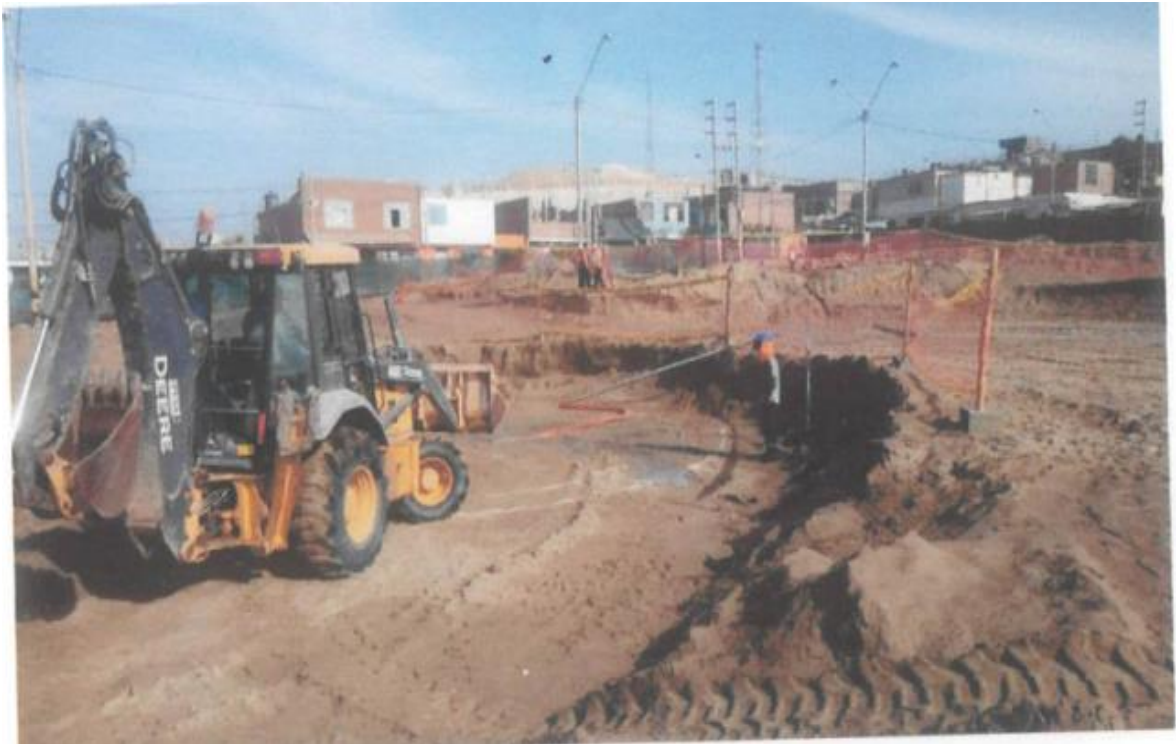
Figura 13

Corte, nivelación y regado; para el perfilado de las áreas recreativas

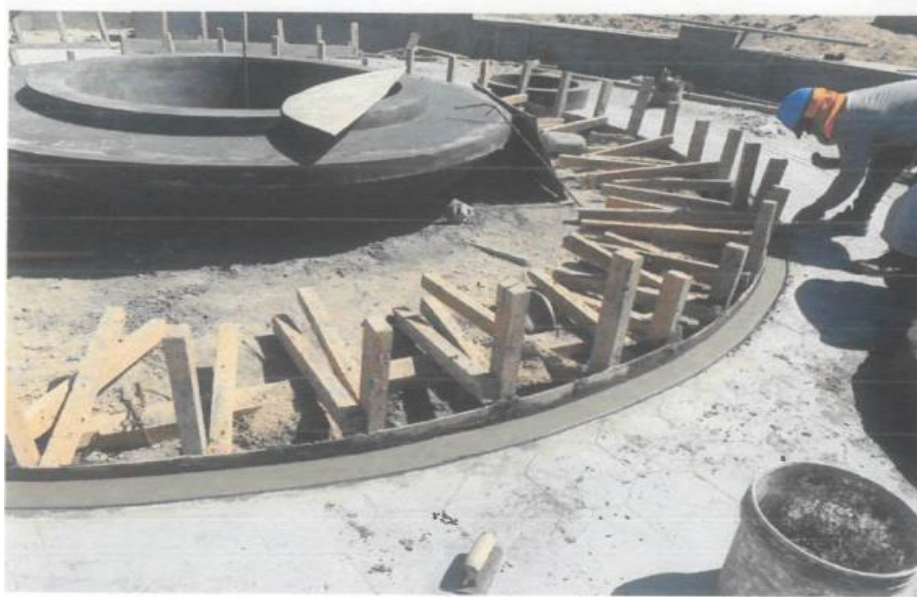
Figura 16

Corte, nivelación y regado; para el perfilado de las áreas recreativas

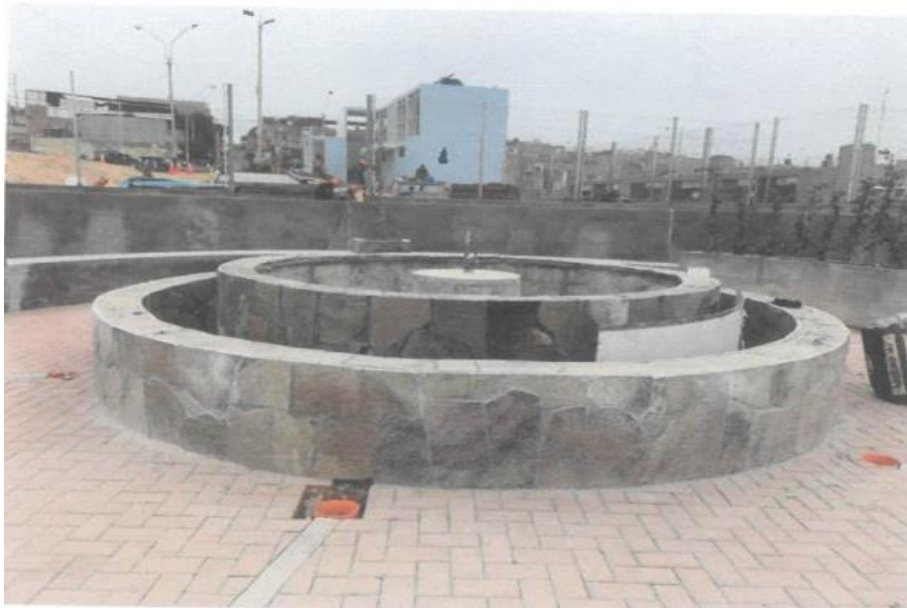
Figura 18

Termino de la arquitectura de la pileta

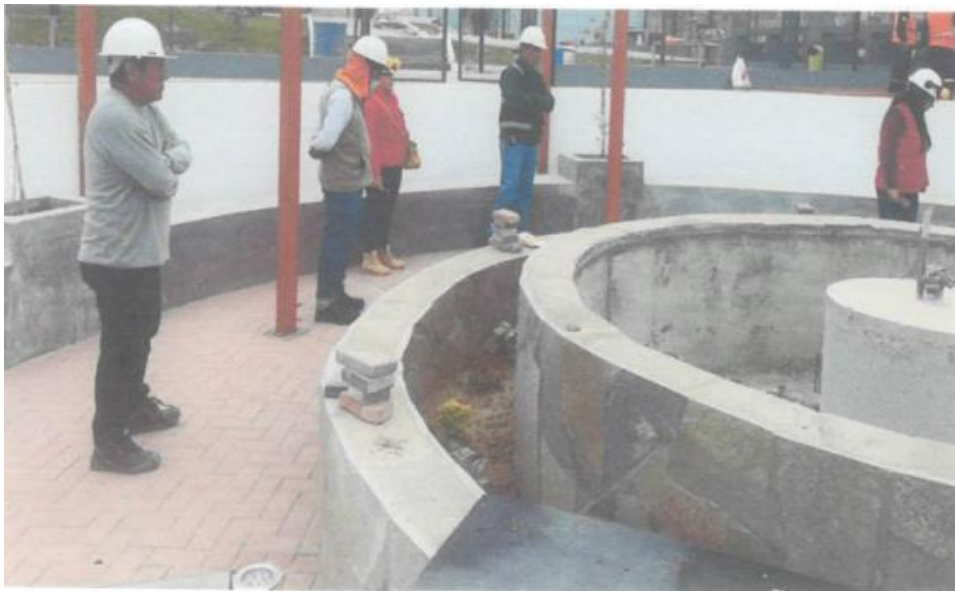
Figura 19

Coordinaciones para la instalación en la pileta
